## RÉPARATION ET RENFORCEMENT DU PONT TOURNANT DE BREST,

par M. LECOMTE,

Ingénieur des Ponts et Chaussées.

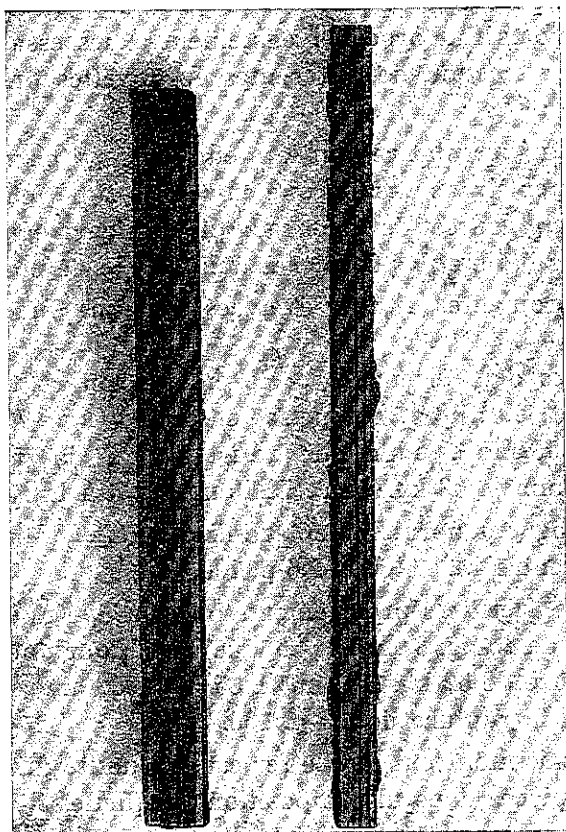
Fig. 2. — Macrographies d'éprouvettes prélevées sur le pont.

Quoi qu'il en soit, le peu de constance des résultats trouvés a certainement pour origine l'hétérogénéité du métal. Il s'agit en effet de fer puddlé et par ce procédé on ne pouvait en obtenir que de petites quantités, encore relativement impures.

L'attaque macrographique à l'iode (fig. 2) mettait en évidence des lignes sombres correspondant à des inclusions très nombreuses de scories. Cette attaque montrait la structure lamellaire du fer puddlé, les scories étant laminées en

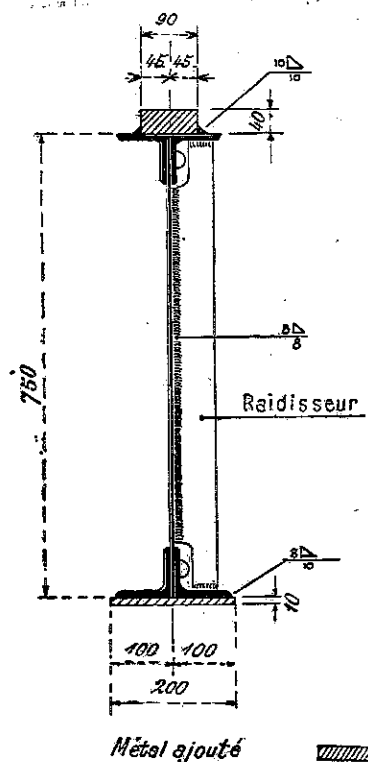
Fig. 6. — Renforcement des pièces de pont.

Les corrosions étaient beaucoup plus importantes sur les pièces de pont et les entretoises, notamment sur les semelles supérieures de ces pièces en raison de l'humidité que le platelage en bois et corde y entretient. D'autre part, on relevait plusieurs fissures sur les ailes des cornières constituant les semelles supérieures des entretoises. Ces fissures devaient être attribuées au mauvais état de la voie des tramways et à une fixation défectueuse des rails sur l'ouvrage.

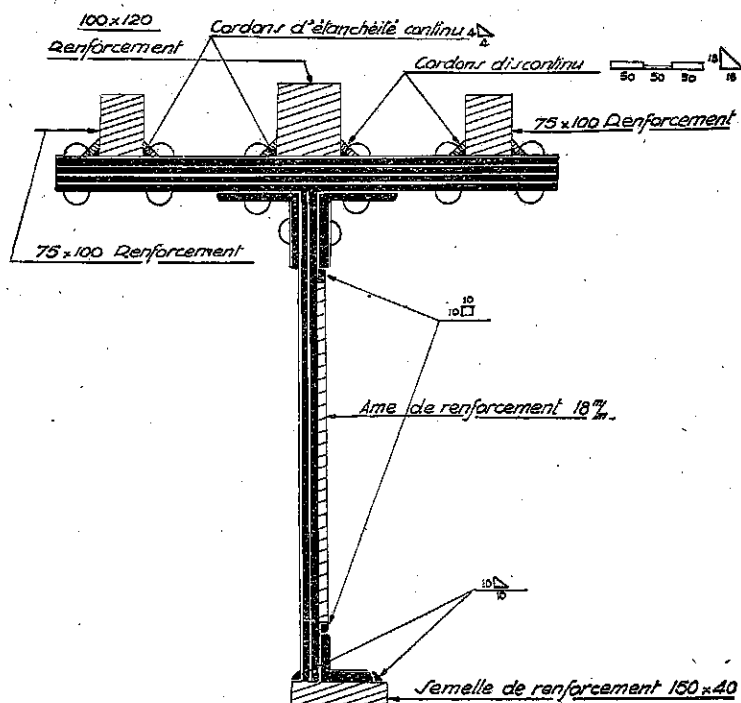
Fig. 7 a. — Renforcement de la membrure supérieure. — Coupe suivant a-b.

portait sur une tôle de fer. Pour prendre un exemple, la radiographie des soudures bout à bout des âmes de renforcement des membrures (fig. 7a et fig. 7b) aurait donné non seulement les défauts éventuels de la soudure, mais les inclusions de l'âme en fer de la membrure.

Les membrures supérieures sont renforcées d'abord par l'adjonction par soudure d'une semelle de renforcement à la partie inférieure et par l'adjonction de gros fers rectangulaires dont la dimension va jusqu'à  $125 \times 120$ , soudés à la partie supérieure entre les têtes de rivets (fig. 7a) et enfin par l'adjonction d'une âme de renforcement, à l'extérieur seulement, du fait de la présence à l'intérieur des pièces de pont et entretoises.

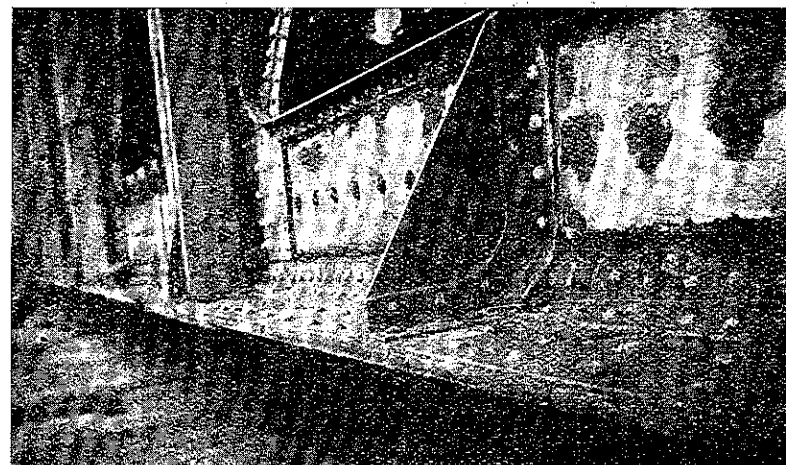
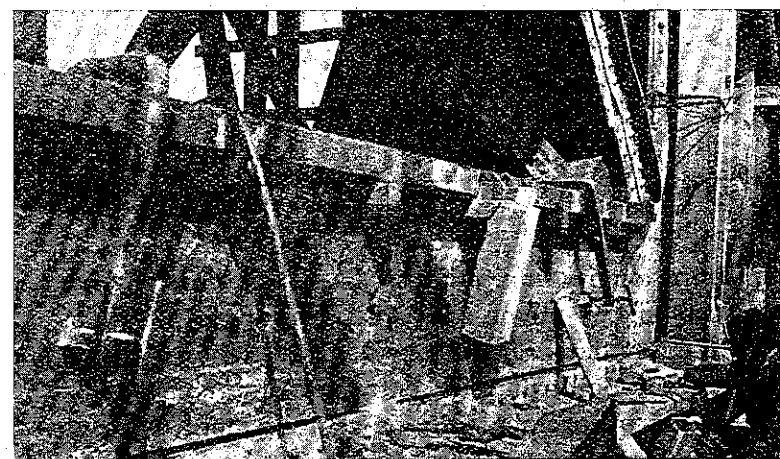
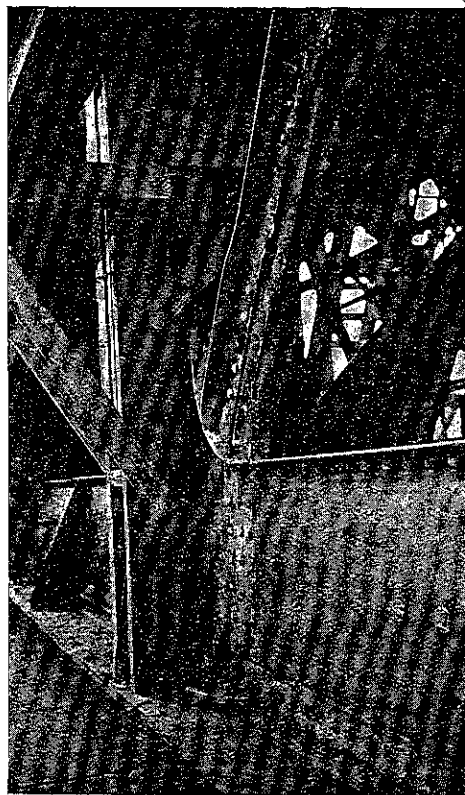
Fig. 10. — Renforcement des membrures inférieures (avant renforcement).

Fig. 11. — Renforcement des membrures inférieures. (Ame de renforcement mise en place et non soudée).

Fig. 12. — Renforcement des membrures inférieures.

Les figures 10, 11 et 12 montrent la membrure inférieure avant renforcement, puis après enlèvement des raidisseurs extérieurs et mise en place d'un dispositif pour résister au flambement, et enfin après renforcement. La dernière photographie montre la soudure effectuée sur les têtes des rivets des anciennes âmes.

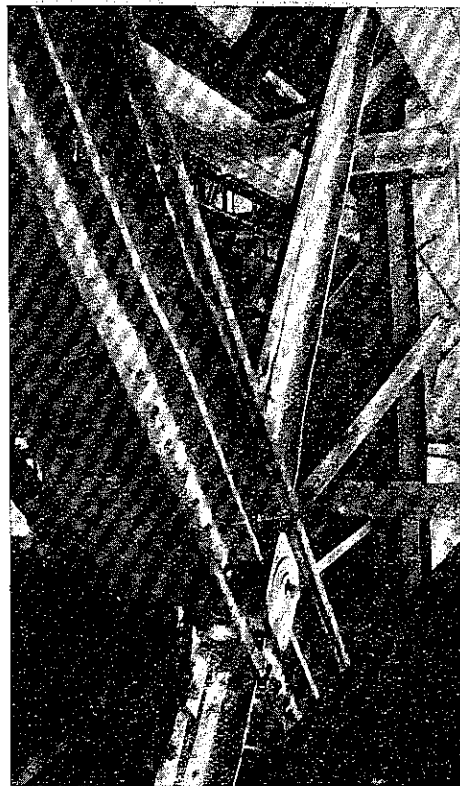
Les croisements des diagonales avaient été à l'origine enfermés dans des carters en fonte, lesquels, non étanches, n'avaient pas empêché la corrosion de se développer.

Fig. 13. — Renforcement des diagonales.

Fig. 14. — Renforcement des diagonales.

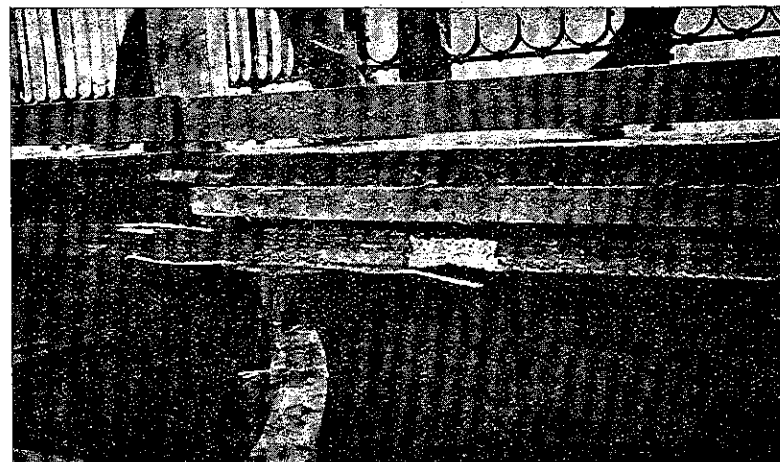
Fig. 18. — Corrosions de la membrure supérieure.

Sur les poutres principales, les corrosions intéressaient spécialement, d'une part, les sections de croisement des diagonales et, d'autre part, les couvre-joints des montants verticaux et, dans une certaine mesure, les semelles des membrures.

Pour remédier aux corrosions des paquets de tôles formant les membrures, nous avons fait piquer la rouille et effectuer un cordon de soudure entre les tôles. On réalise ainsi l'étanchéité absolue de la tranche de tôle, ce qui la met à l'abri de toute corrosion ultérieure. Nous avons fait faire de nombreuses soudures de ce genre, puisque le développement des soudures d'étanchéité atteint 8.000 mètres.

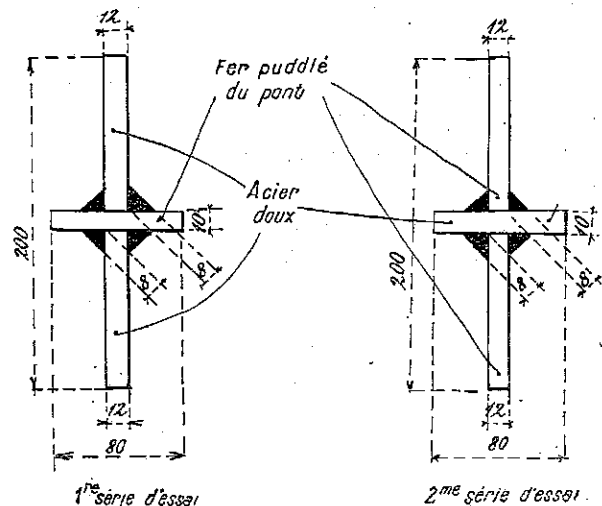
Fig. 19. — Assemblage en croix fer-acier.

Certaines soudures étaient faites après rechargement préalable sur le fer, et d'autres sans rechargement préalable. Dans tous les cas, la rupture s'est produite par arrachement du fer sous la soudure, ce qui s'explique très bien du fait de la

On a obtenu une augmentation de 15 à 20 p. 100 de la résistance spécifique  $\frac{F}{2al}$  pour les soudures effectuées après rechargement préalable. La résistance spécifique moyenne trouvée après rechargement est de 20 kg./mm<sup>2</sup>.

faire un léger rechargement de soudure sur la lèvre de la pièce en fer. Ce rechargement a pour effet de solidariser entre elles les différentes lamelles constituant le fer puddlé et permet ensuite d'exécuter la soudure acier sur acier dans de meilleures conditions.

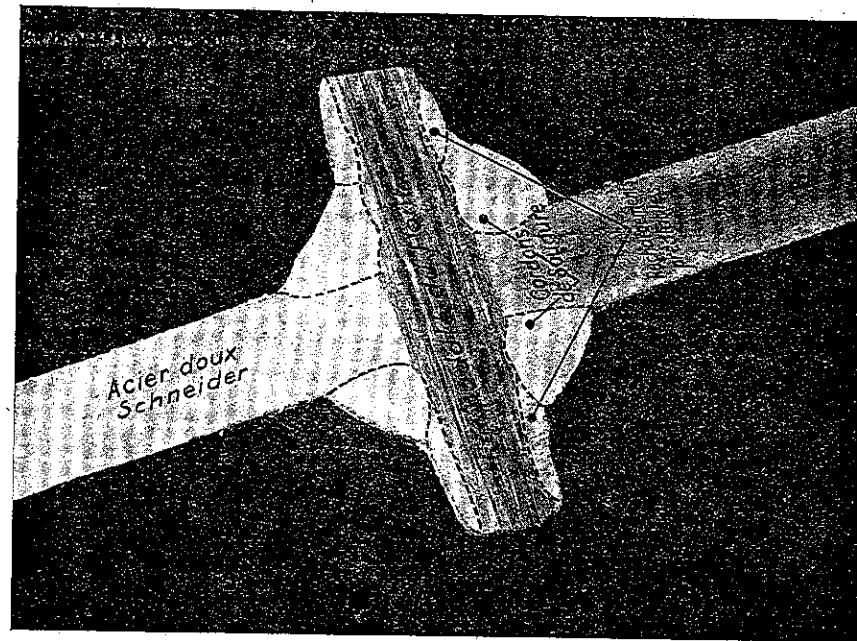
Fig. 20. — Macrographie d'un assemblage en croix fer-acier.

La macrographie (fig. 20) donne l'importance du rechargement opéré. Cette macrographie montre en même temps l'altération du métal d'apport par suite des impuretés du fer

puddlé. Les gros cristaux brillants que l'on voit dans la soudeure doivent être attribués au phosphore provenant du fer puddlé. Nous signalons incidemment qu'en raison de cette altération du métal d'apport par le phosphore et de l'augmentation de fragilité qui peut en résulter, il serait intéressant de rechercher la limite de fatigue fixée par la courbe de WÖHLER, d'abord du métal de base, et ensuite d'un assemblage soudé fer sur acier, et de faire également des essais de résiliences sur assemblage soudé fer-acier. L'achèvement des travaux ne nous a pas permis de procéder à ces essais.
