## RÉPARATION ET RENFORCEMENT DU PONT TOURNANT DE BREST,

par M. LECOMTE,

Ingénieur des Ponts et Chaussées.

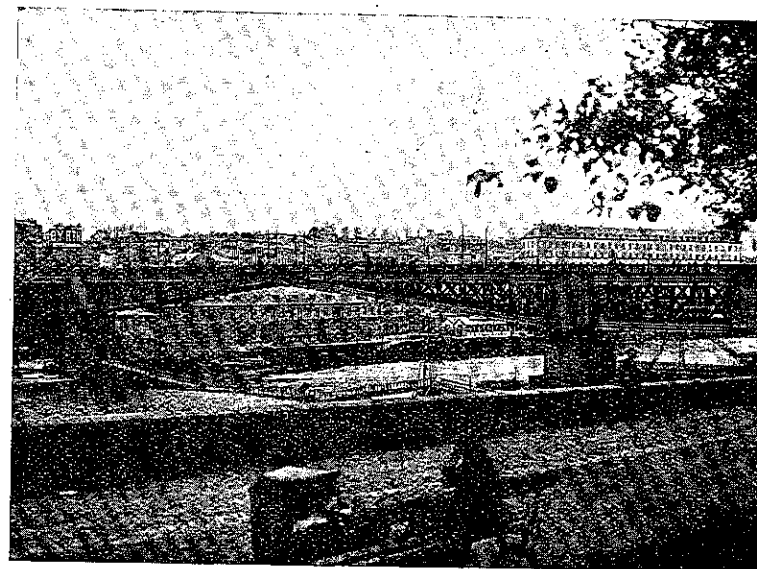
Fig. 9. — Vue d'ensemble de l'ouvrage et de l'échafaudage.

premier par des tirants et situé en dessous des membrures inférieures. Les figures 9 et 22 montrent d'ailleurs comment il était constitué.

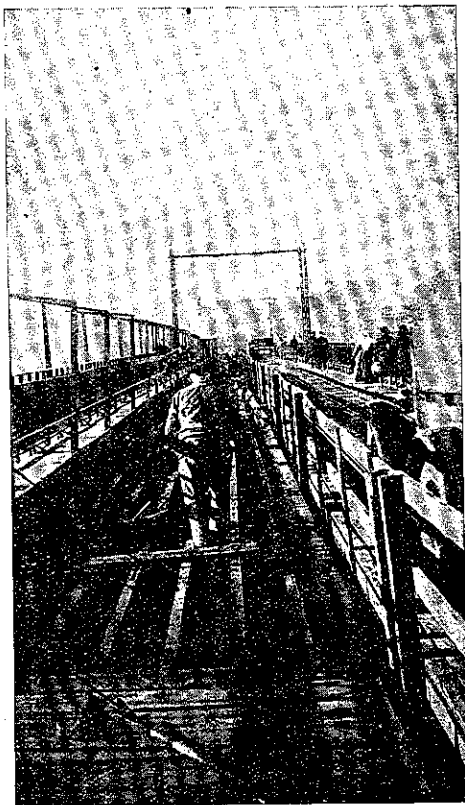
Fig. 17. — Pose de longerons pour le renforcement du tablier.

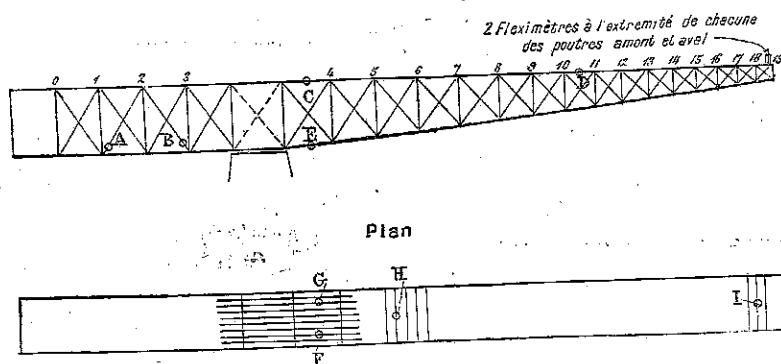
Les taux de travail étaient mesurés à l'aide d'appareils HUGGENBERGER, MANET-RABUT et BOURDON. Les sections observées au cours des essais sont indiquées sur le schéma (fig. 21).

Fig. 21. — Schéma d'une volée donnant les sections observées au cours des essais.

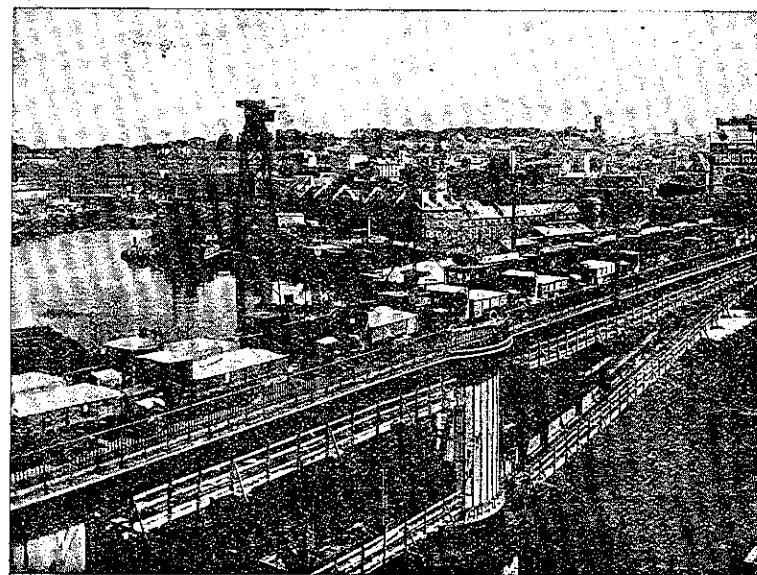
Fig. 22. — Vue de l'ouvrage lors des essais.
